# RADIAL PATCH M-RCF 400

ECE-R 108/109

### Auswahlsschritte / Selection steps

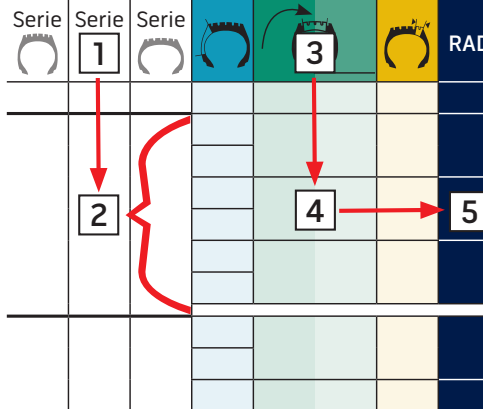
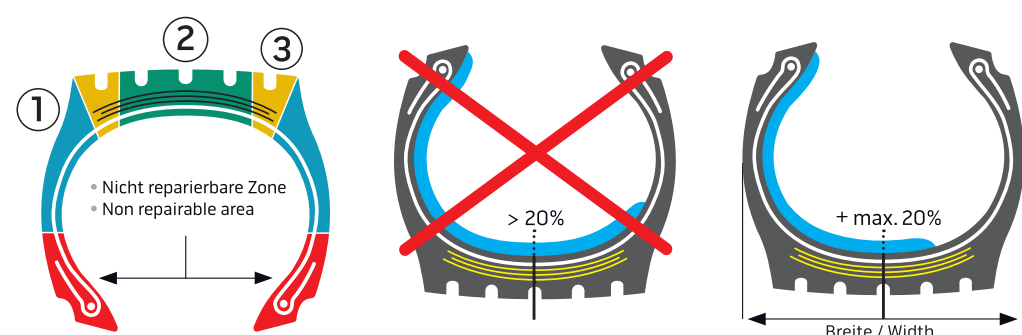
This is an internationally valid repair chart for the use of REMA TIP TOP repair materials and systems. The figures referring to injury sizes have been determined on the basis of practical experience, bench checks and tests carried out with REMA TIP TOP repair systems. Always make a general check to ensure that the tyre can be repaired.

Examine the complete tyre for further hidden damage. The maximum limits for the repairable injuries indicated refer to correctly prepared injuries. These maximum limits must not be exceeded. Regulations or recommendations regarding tyre repair that exist in individual countries have not been taken into consideration in this chart. When referring to this repair chart, the user is obliged to assess whether the injury sizes indicated have to be adjusted, by taking into account these regulations, together with local road, load, and operating conditions. Follow the corresponding fitting and processing instructions when carrying out repairs.
